Kontroll rapport utarbeidet fra sjekklister

- Gravdalsveien 2 Borettslag

- Nettsystem: TT
- Dato for kontrollen: 06.05.2020
- Sted: Gravdalsveien 2, 53 Bergen
- Kontrollobjekt: Hele anlegget
- Rapporten er utarbeidet i fra sjekklister iht. NEK 400 del 6 boligkontroll

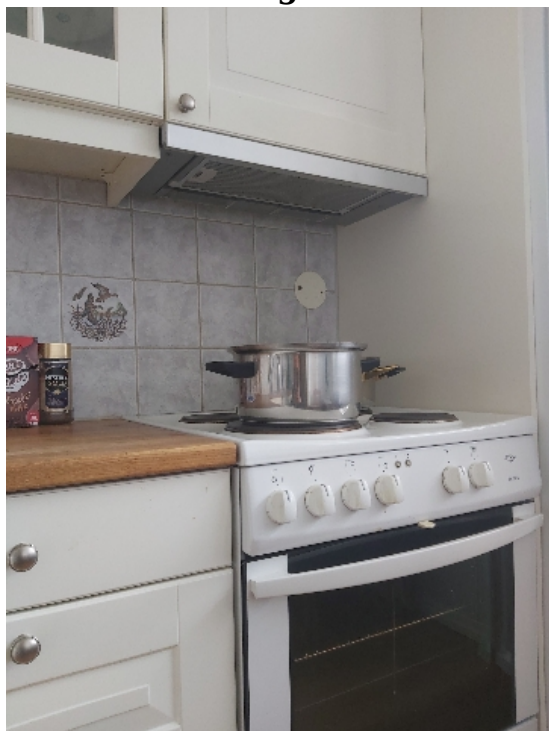
ID 51681 - [6_1] Komfyrvakt - TGO

- Anbefalt tiltak: Komfyrvakt

En av de vanligste brannårsakene er platetopp / komfyr branner. Det er derfor sterk anbefaling om og ettermontere komfyrvakt. Dette er imidlertid ikke krav i anlegget fra elektriske regelverket. Men slikt tiltak bedrer sikkerheten i anlegget, dersom noen skulle glemme og slå av en gang

Lokasjon
Kjøkken

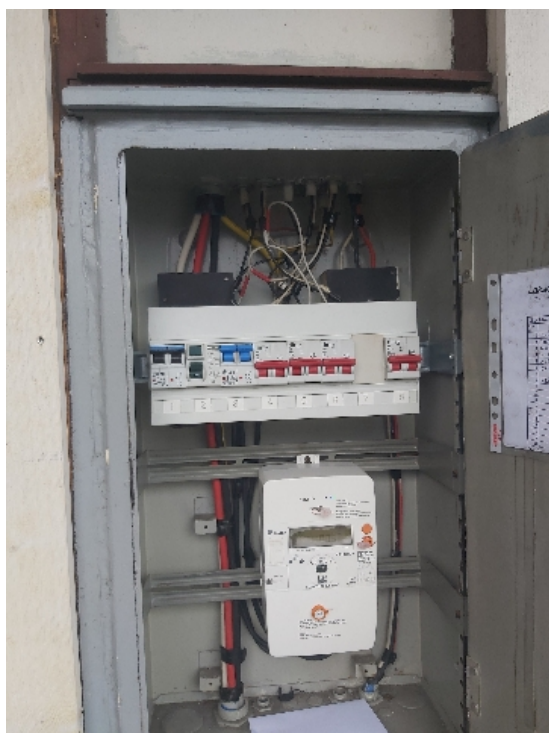
ID 51641 - [1_7] Anbefales overspenningsvern på anlegget - TGO

- Anbefalt sikkerhetstiltak: Overspenningsvern i underfordelingstavle som er langt unna hoved tavlen (30 meter eller mer unna hovedtavlen)

Tavlen /sikringsskapet har ikke overspenningsvern. Det er imidlertid overspenningsvern i foranliggende tavle / sikringsskap men når avstand mellom to skap er over ca. 30 meter vil beskyttelsen ivaretas bedre dersom man har flere vern i tavlene langt unna tavlen foran hvor overspenningsvern er montert i utgangspunktet. Dette var ikke et krav når anlegget ble bygget. Det er imidlertid en sterk anbefaling å ettermontere overspenningsvern i alle fordelings tavler som er lengre unna enn ca. 30 meter fra foranliggende fordelings tavle. Dette tiltaket bedrer sikkerheten betydelig mot brann og branntilløp, samt at dette også kan hindre ødelagt elektrisk utstyr dersom overspenninger skulle oppstå. (Husk at det uansett om man har overspenningsvern er anbefalt og trekke ut elektrisk utstyr ved lyn/tordenvær)

Utenfor leil

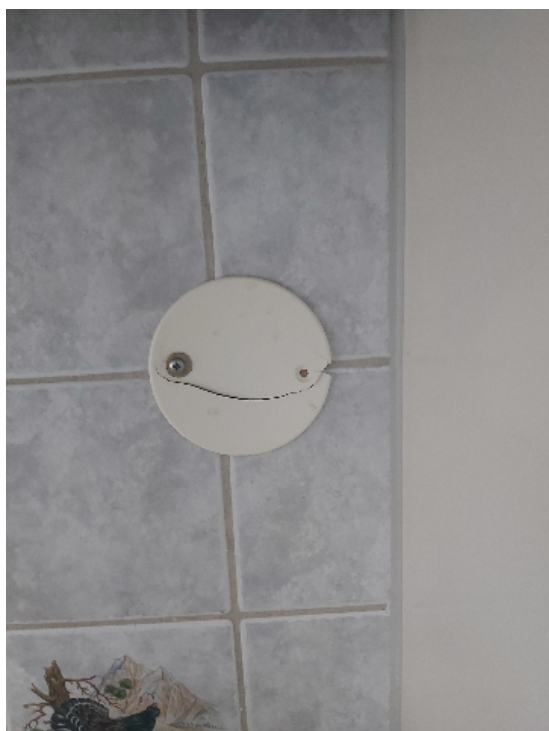
ID 51685 - [2_3] Defekt vegglokk - TG1

- FEL § 20, 21 og 22. Beskyttelse mot termiske virkninger og elektrisk sjokk. Kapslingsgrad / IP grad er for lav
- Dekslet det er tatt bildet av og som er beskrevet spesifikk plassering for i installasjonen har for lav kapslingsgrad / IP grad. Se bilde og bilde kommentar for ytterligere forklaring.

Kjøkkenen ved komfyr

- rettet av Andre Norvald Pedersen - 11.06.2020

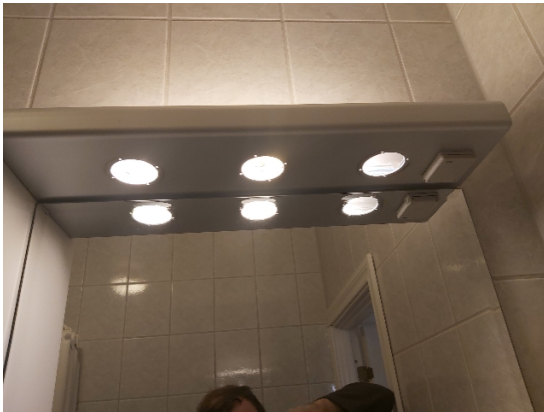
ID 51678 - [3_1] Armatur over vask defekt. - TG1

- FEL § 28. Ytre påvirkninger. Lysarmatur / lampe har defekt kuppel eller skjerm
- Lysarmatur / lampe sin kuppel eller skjerm er defekt, bilde og bilde kommentar beskriver avviket nærmere.

Baderom

Lys over speil defekt

- rettet av Andre Norvald Pedersen - 11.06.2020
